# ЕНЕРГЕТИЧНИЙ СЕРТИФІКАТ БУДІВЛІ

30100, Хмельницька область м Нетішин вул. Шевченка №3

Громадські будівлі адміністративного призначення, офіси Палац культури

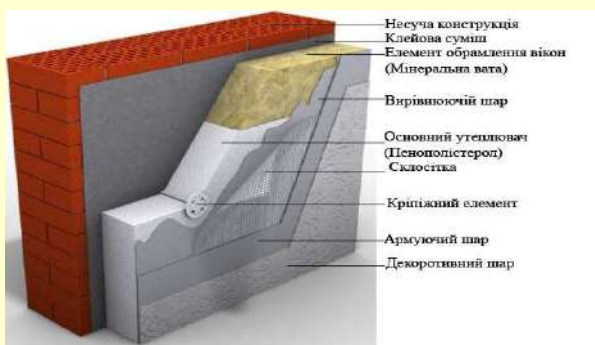
### 1. Утеплення стін

У 2017 році був проведений Капітальний ремонт фасаду Палацу культури, огорожувальних конструкцій забезпечені з належним рівнем термоопору. Дотриманно сучасної норм з теороопору зовнішніх стін для Хмельницької області ( $R_{min} - 4,149 \text{ м}^2\text{K/Вт}$ ). Для цілей утеплення використано вироби із мінераловатних матів щільністю від 125-160 кг/м<sup>3</sup> теплопровідність 0,0326 клас негорючості НГ товщина h=150мм. В рамках проведення заходів з утеплення фасаду було забезпечені всі норми з дотримання технології утеплення та протипожежних норм обрамлення віконних прорізів, утеплення рекомендовано використовувати вироби із мінераловатних матів щільністю від 125-160 кг/м<sup>3</sup> товщина h=30мм

Також при проведенні робіт було виконано утеплення цоколю, для цього використані вироби із мінераловатних матів щільністю від 125-160 кг/м<sup>3</sup> теплопровідність 0,0326 клас негорючості НГ товщина h=100мм на відмітку -1.200 від існуючого рівня ґрунту

Утеплення фасаду дозволить забезпечити зниження рівня споживання енергоресурсів не тільки на опалення, але й на потреби охолодження у літній період.
